Descrição dos problemas encontrados na vistoria

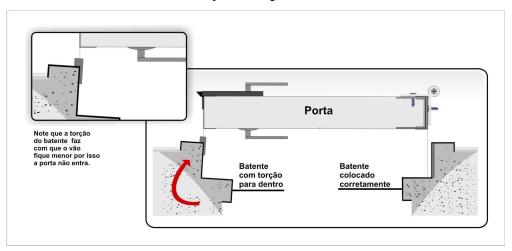
Batentes torcidos para dentro:

A Norma NBR 11.742 estabelece que a folga nas laterais esquerda e direita da porta deve ser de 10 mm

e os batentes instalados com torção para dentro prejudicam este quesito. Outro ponto a ser considerado é que as portas são fabricadas com folga padrão de 20 mm. A torção para dentro dos batentes não permitem que as portas entrem no vão encontrado. Não há solução paleativa para estes casos e os batentes devem ter suas torções corrigidas.

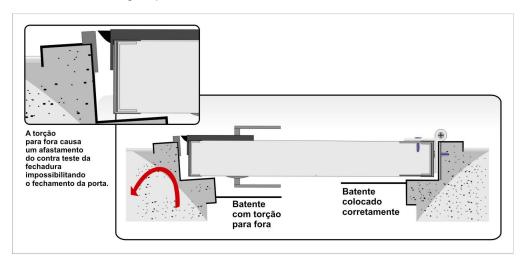
Batentes torcidos para fora:

No caso anterior a torção dos batentes impossibilita a entrada da porta no vão e neste caso o que ocorre é

que a porta entra no vão porém a lingueta da fechadura não alcança o contra testa da fechadura e consequentemente a porta não se fecha. Neste caso a porta pode ser instalada porem o desvio do batente deverá ser corrigido para ter o correto funcionamento do batente

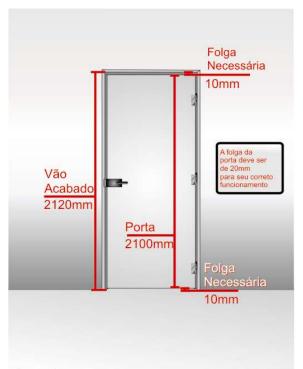
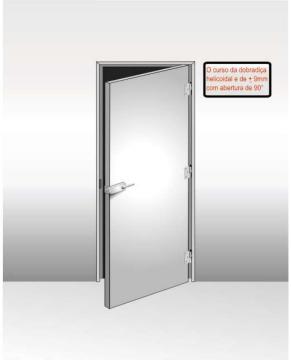
Figura 1 Figura 2

Batentes assentados (chumbados) acima ou abaixo de 2,12 do piso acado:

O conjunto de porta e batente padrão da DM2 é comercializado com dobradiças helicoidais e para seu correto funcionamento precisa de 10 mm na parte superior e inferior da porta que é exatamente o que a Norma NBR 11742 estabelece. Não havendo a medida de 2,12 do piso acabado até a cabeceira do batente a porta não encontra o espaço para seu correto funcionamento e não pode ser instalada. Para solucionar este problema temos duas soluções: reinstalar o batente ou adquirir conjunto de dobradiças de mola pagando a diferença de preço do material. A decisão é sempre do cliente que analisa os custos das duas alternativas. O diferencial de custo do conjunto de dobradiças de mola é de R\$ 25,00 por porta.
